| <b>PROGETTO</b> | <b>INCARICO PROFESSIONALE PER PROGETTAZIONE E DIREZIONE LAVORI<br/>DEGLI INTERVENTI DI ADEGUAMENTO E ADATTAMENTO FUNZIONALE<br/>DEGLI SPAZI E DELLE AULE DIDATTICHE IN CONSEGUENZA<br/>DELL'EMERGENZA SANITARIA DA COVID-19</b> | | | | |
| <b>RG – RELAZIONE GENERALE</b> | | | | | |

# RELAZIONE GENERALE

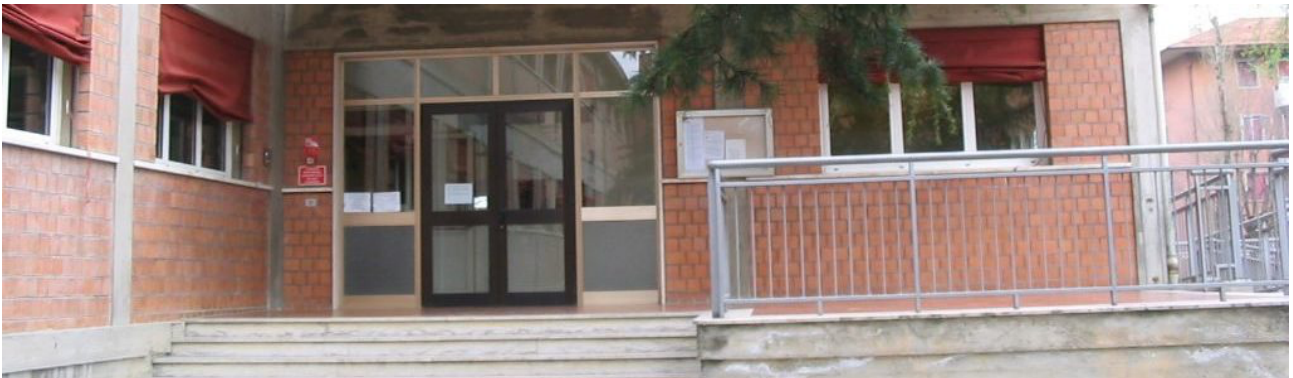
L'attuale configurazione degli spazi nei locali refettorio risale al 2011.

Per l'adeguamento e adattamento funzionale degli spazi si è tenuto conto delle normative vigenti che permetteranno di realizzare **tre nuove aule** con interventi volti alla realizzazione di tre pareti in cartongesso.

In particolare un'aula avrà una superficie in pianta di 57,52 mq tra le più grandi di quelle attualmente esistenti nella scuola.

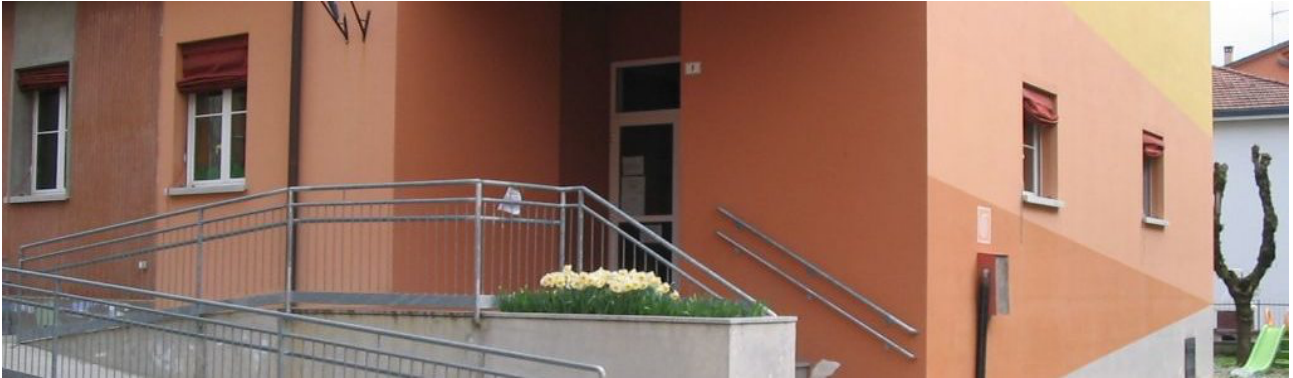
L'attuale configurazione degli spazi nel locale Salone risale al 2002.

Per l'adeguamento e adattamento funzionale degli spazi si è tenuto conto delle normative vigenti che permetteranno di realizzare **due nuove aule** con interventi volti alla realizzazione di una porta-finestra al posto di una finestra che consentirà una nuova via di esodo direttamente all'esterno tramite una nuova scala metallica di sicurezza.

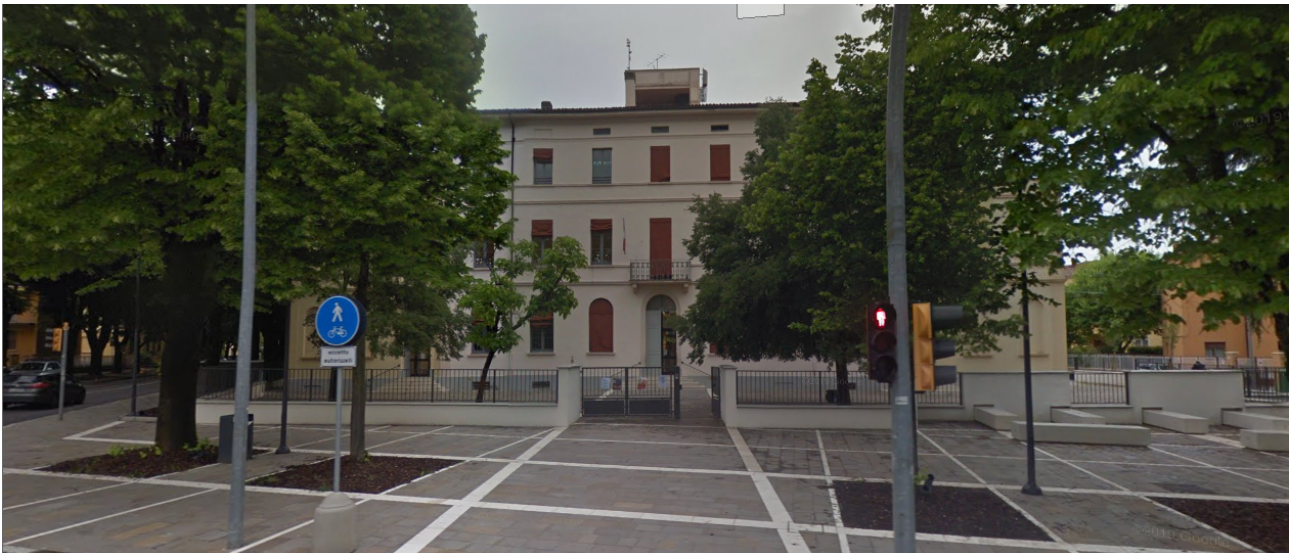
L'attuale configurazione degli spazi nei tre locali identificati come refettorio ha già subito, indipendentemente dall'emergenza Covid-19, una prima parziale modifica di destinazione d'uso come aule.

Per l'adeguamento e l'adattamento funzionale degli spazi, tenuto conto delle normative vigenti, si realizzeranno nelle **tre nuove aule** interventi di fonoassorbimento acustico per migliorare la qualità degli spazi unitamente alla tinteggiatura degli stessi e al ripristino di tutte le porte adeguando il verso di apertura di alcune.
